所沢市橋梁長寿命化修繕計画

令和5年度～令和9年度

令和5年3月
(令和6年11月改訂)

所 沢 市

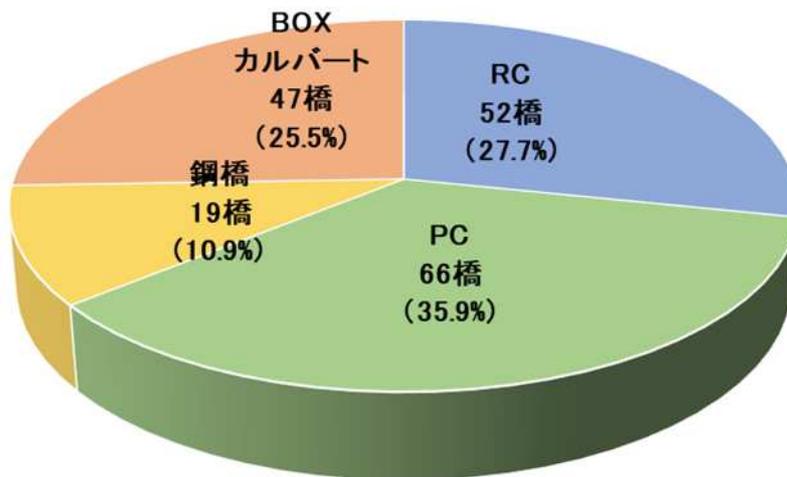
図2 対象施設の構造種別内訳

対象施設の橋種は、RC橋、PC橋、鋼橋、ボックスカルバート橋があり、そのうちコンクリート橋となるRC橋、PC橋、ボックスカルバート橋が全体の約9割を占めています。

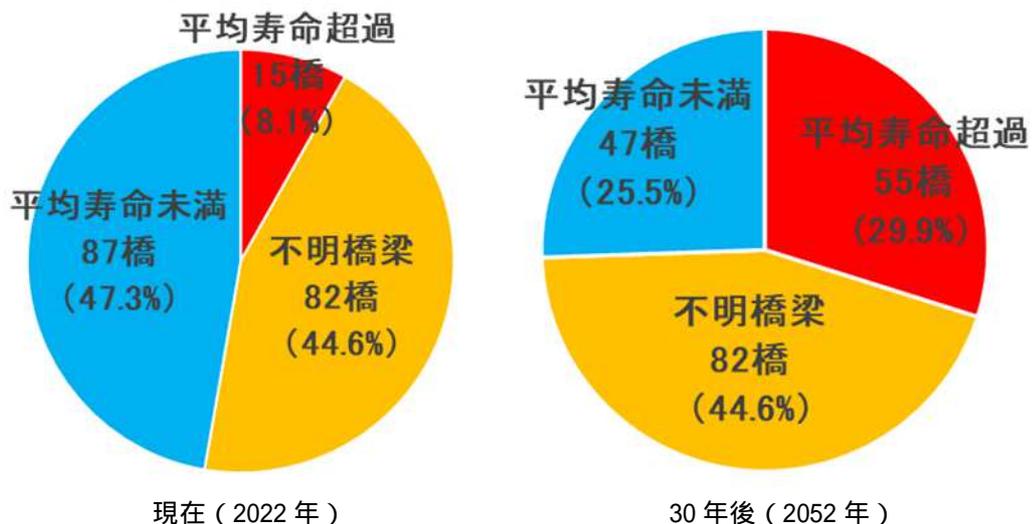
図4 対象施設の平均寿命に対する経過年数状況

表2の平均寿命を踏まえると、対象施設のうち平均寿命を超え架替時期を迎えている橋梁および建設年度が不明なため架替時期が不明な橋梁は全体の約5割で、30年後には全体の約7割の橋梁が架替時期を迎える可能性があります。

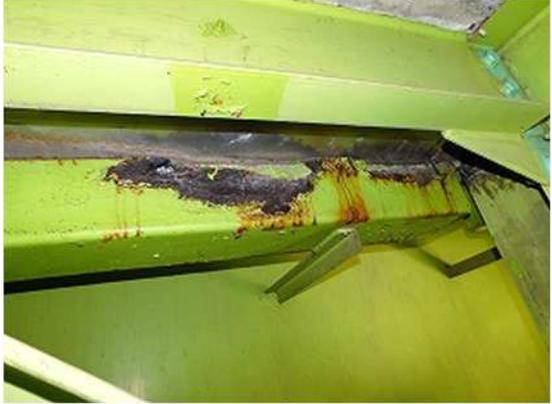
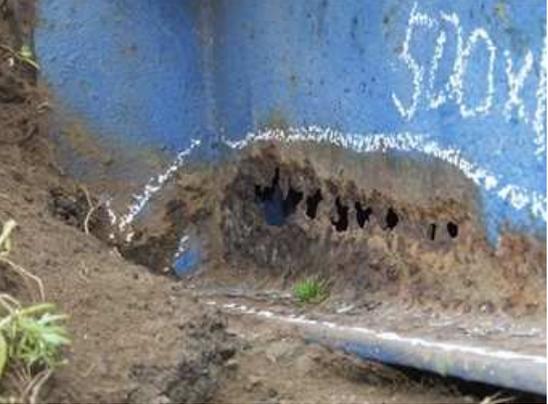
腐食	変形・欠損

定期点検の結果、各橋梁において腐食やひび割れ、剥離・鉄筋の露出など、主要部材および主要部材以外において損傷が見られ、施設全体的に老朽化が進行している状況であることが確認されました。

表9 対象施設の損傷状況(1/2)

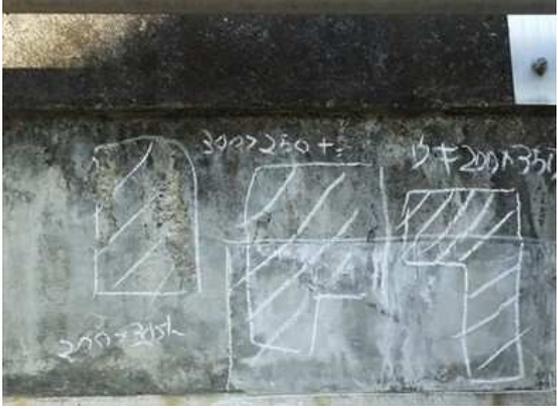
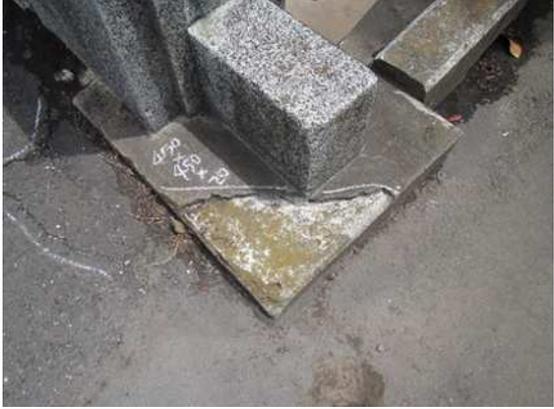
うき	変形・欠損

表 1.0 対象施設の損傷状況 (2 / 2)

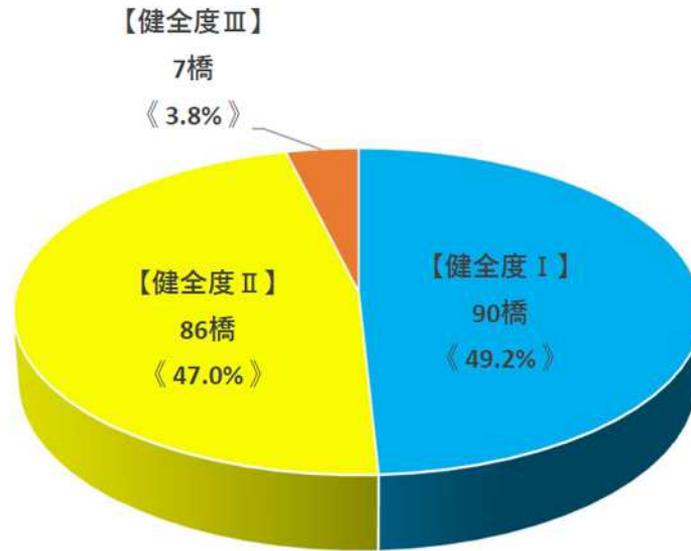
図5 対象施設の健全性の内訳

橋種	健全度	(健全)	(予防保全)	(早期措置)	(緊急措置)
RC 橋		16 橋	34 橋	2 橋	0 橋
PC 橋		49 橋	17 橋	0 橋	0 橋
BOX カルバート橋		22 橋	23 橋	1 橋	0 橋
鋼橋		3 橋	12 橋	4 橋	0 橋
小計		90 橋	86 橋	7 橋	0 橋
比率		49.2%	47.0%	3.8%	0.0%

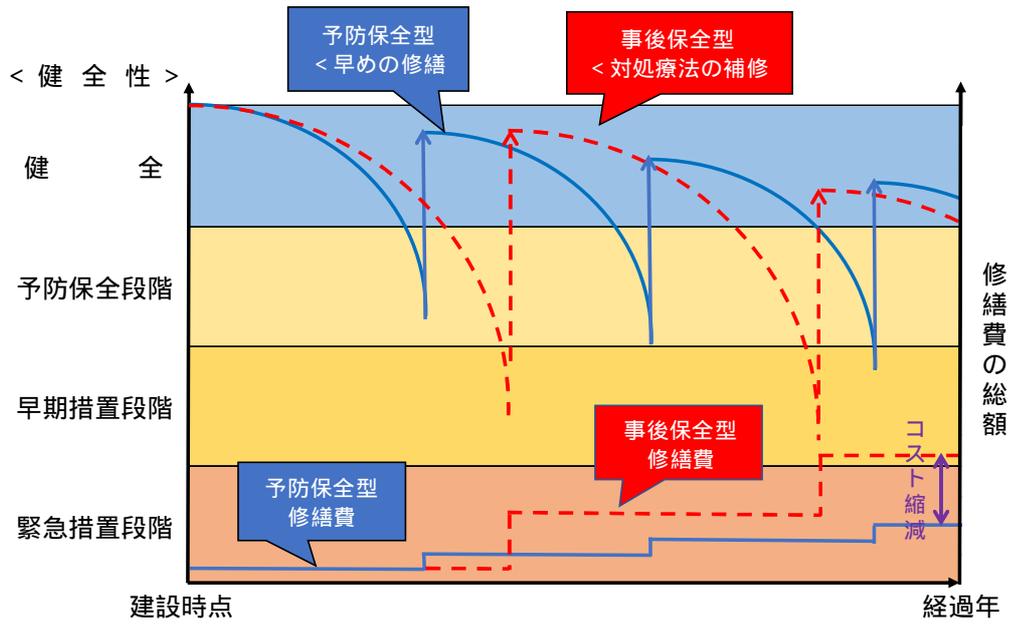
図7 予防保全と事後保全の維持管理イメージ

そのため、損傷が深刻化する前に修繕を行う予防保全の維持管理手法を採用することを基本とし、橋梁の長寿命化を図って架替時期の延伸と将来も見据えた総合的な維持管理コストの縮減を目指します。

一方で、構造上の問題や周辺環境の条件等から補修が困難な橋梁や、橋長が短くかつ建設年度が不明で延命化の効果が評価できない橋梁など、予防保全を行っても長寿命化やコスト縮減効果が期待できない橋梁については、事後保全の維持管理手法を継続し、可能な限り使い続けたいうえ、将来的な維持管理も見据えた構造変更による架替を行います。

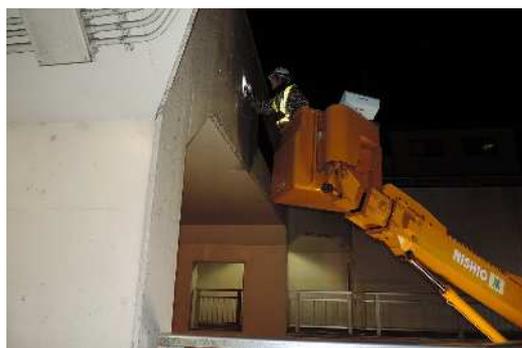
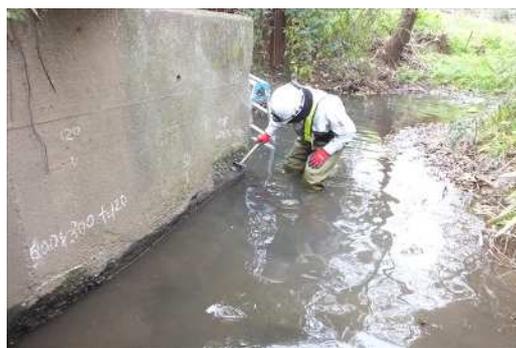
図8 橋梁の定期点検の実施状況

対象施設となる184橋の橋梁について、日常のパトロール車による巡回点検と、5年に1度、近接目視による定期点検を実施することで、損傷の状況や劣化の進行等を確認し、健全性の把握に努めます。

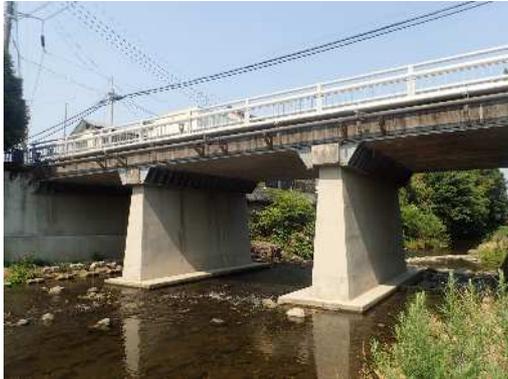
図 9 H30 洗堀防止工

・松戸橋

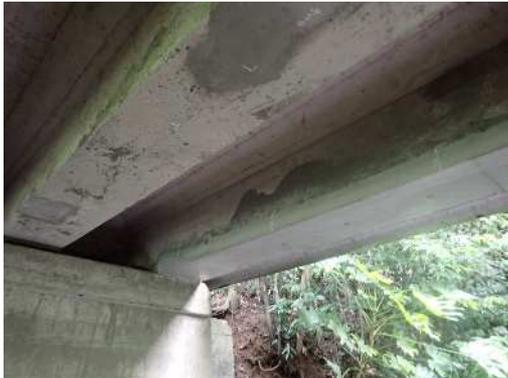
図 1 1 H31 断面修復工

・新川（汐加）橋

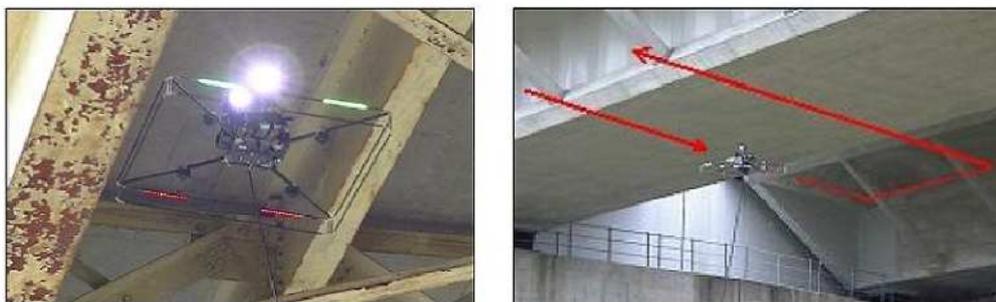
図13 新技術活用例（ドローン技術の採用）

今後の点検・補修等に関して、橋梁の効率的、経済的な維持管理を可能とする新技術の活用を検討していきます。検討する技術は、新技術情報提供システム及び点検支援技術性能カタログ等を参照し、従来工法等と比較評価のうえ、コスト縮減効果等が期待される場合には積極的に活用し、令和15年度までに約200万円のコスト縮減を目指します。

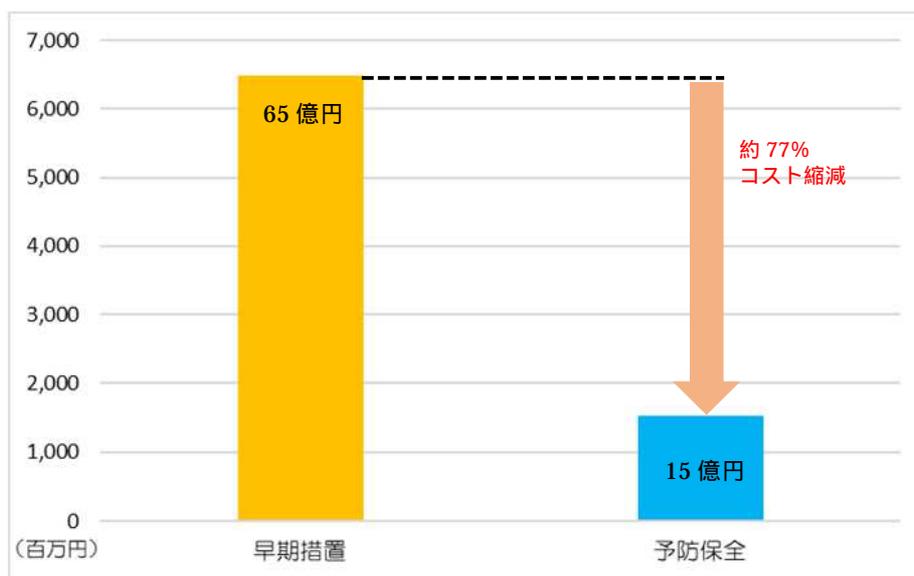
図 1 5 長寿命化修繕計画によるコスト縮減効果 (試算)

予防保全と事後保全を組み合わせた計画的な修繕・架替計画により、効果的な維持管理が実現され、維持管理コストの縮減が期待されます。
