所沢市横断歩道橋長寿命化修繕計画

令和5年度～令和11年度

令和5年3月
(令和6年11月改訂)

所 沢 市

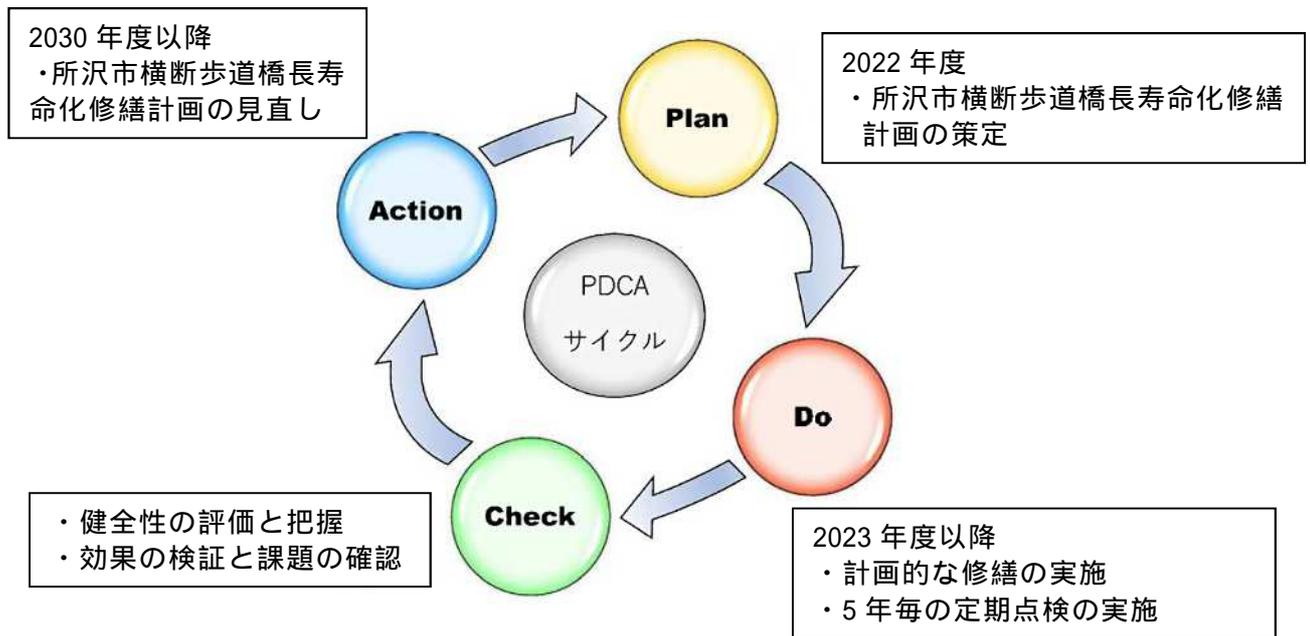
図 1-1 「所沢市横断歩道橋長寿命化修繕計画」における PDCA サイクル

予防保全型管理を継続するため、5 年に 1 度の定期点検を実施し、各横断歩道橋の健全性を確認しながら、長寿命化修繕計画は適宜見直すものとし、PDCA サイクルに基づいて進めていきます。

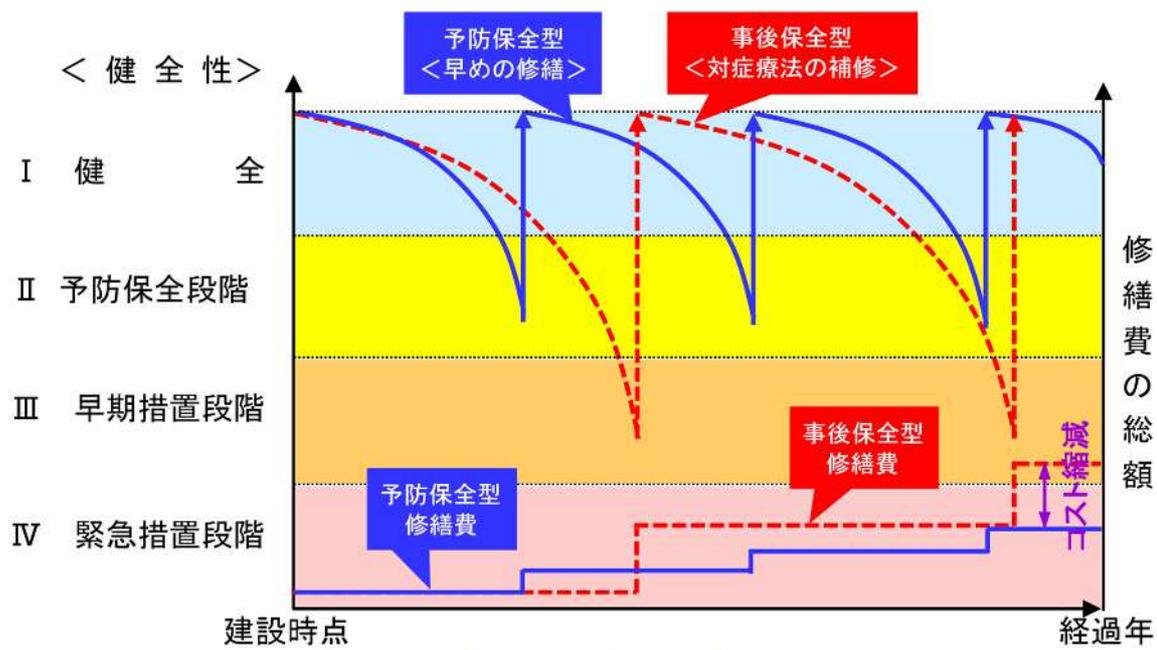
図6 予防保全と事後保全の維持管理イメージ

橋梁の損傷が深刻化した場合、大規模な修繕や架替が必要となり、修繕費が高くなるうえ、結果として橋梁の寿命が短くなるほか、補修にあたっては長期間の通行止め等の交通規制が発生し、道路利用者に多大な影響を与えます。

そのため、損傷が深刻化する前に修繕を行う予防保全の維持管理手法を採用することを基本とし、橋梁の長寿命化を図って架替時期の延伸と将来も見据えた総合的な維持管理コストの縮減を目指します。

一方で、構造上の問題や周辺環境の条件等から補修が困難な橋梁や、橋長が短かつ建設年度が不明で延命化の効果が評価できない橋梁など、予防保全を行っても長寿命化やコスト縮減効果が期待できない橋梁については、事後保全の維持管理手法を継続し、可能な限り使い続けたうえ、将来的な維持管理も見据えた構造変更による架替を行います。

上記のような予防保全と事後保全を組み合わせた計画的な修繕・架替計画により、橋梁にかかる修繕費用の長期的な平準化を図ります。

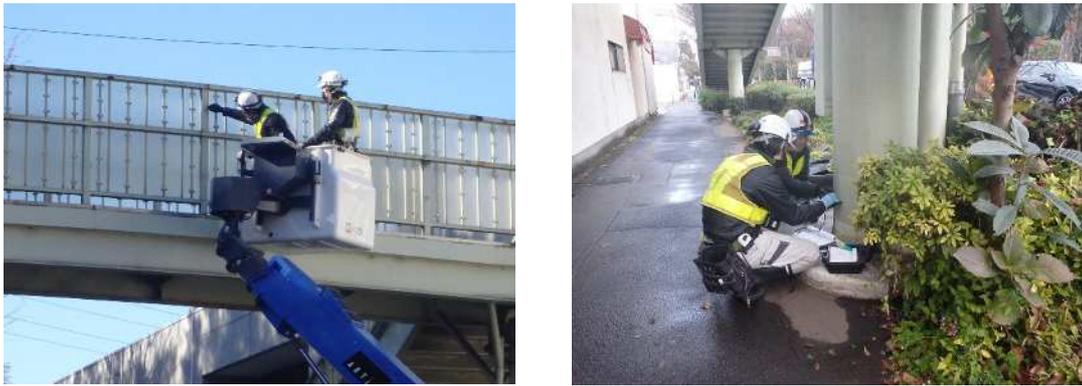
図7 橋梁の定期点検の実施状況

対象施設となる12橋の橋梁について、日常のパトロール車による巡回点検と、5年に1度、近接目視による定期点検を実施することで、損傷の状況や劣化の進行等を確認し、健全性の把握に努めます。

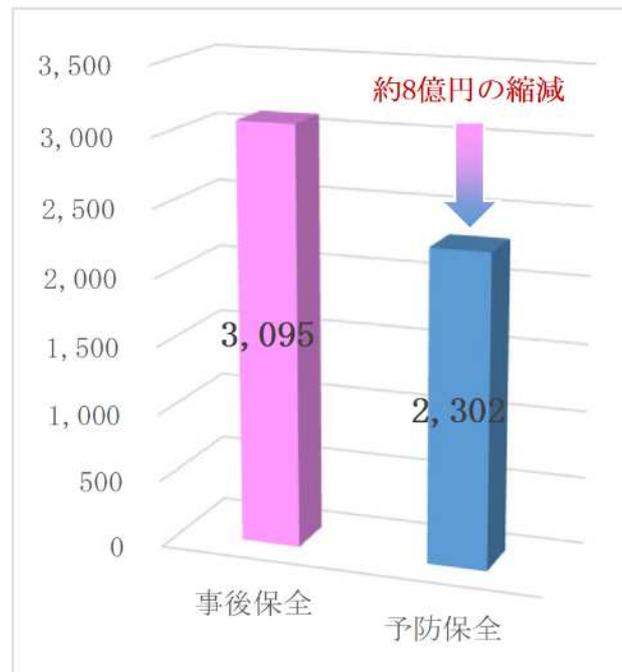
今後 50 年間の事業費を比較すると、従来の対症療法型 31 億円に対し、長寿命化修繕計画の実施による予防保全型が 23 億円となり、コスト縮減効果は 8 億円となりました。

本市では、総事業費の算出にあたり、従来までの管理方法とされる『事後保全型管理』対症療法と計画的に補修など対策を行う『予防保全型管理』を設定し、事業費シミュレーションを行いました。

この結果、『予防保全型管理』が経済的であると判断いたしました。
また、市の財政状況を鑑み計画的に事業継続できるように、予算の平準化を行いました。
